PROGRAM PRAC KONSERWATORSKICH

PROSPEKT ORGANOWY Z KOŚCIOŁA P.W. NIEPOKALANEGO POCZĘCIA NAJŚWIĘTSZEJ MARYI PANNY W NOWEJ WSI LĘBORSKIEJ

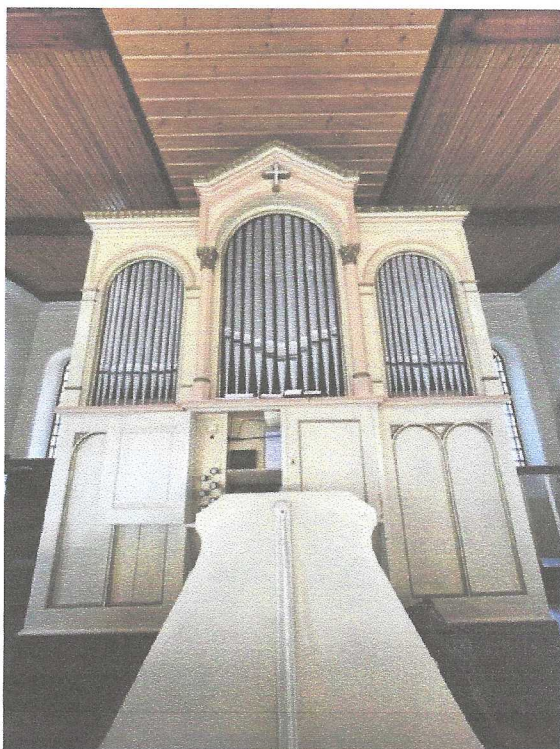
Prospekt organowy w złym stanie. Całość zabrudzona, pokryta warstwą kurzu i pajęczyn. Na podstawie wstępnych oględzin stwierdzono, że obiekt jest przemalowany. W wielu miejscach farba łuszczy się i odspaja. Elementy złożone pokryte wtórną, nieszlachetną pozłotą (szlagmetalem/złotą farbą), obecnie mocno poprzecieraną i skorodowaną. Na podstawie wstępnej analizy wizualnej obiektu stan zachowania drewna można ogólnie określić jako dobry. Ponadto widoczne liczne szczeliny i ubicia drewna, zwłaszcza na złożonych elementach snycerskich: kapitelach, listwach, we fryzie. Duży ubytek rzeźbienia na górnym, złożonym fryzie.

Prace konserwatorskie będą miały na celu przywrócenie obiektowi jego dawnych walorów estetycznych poprzez usunięcie wszystkich wtórnych nawarstwień i scalenie odsłoniętej warstwy złocień i malatury. Wykonana zostanie także konserwacja techniczna obejmująca utrwalenie strukturalne drewna poprzez impregnację, wzmocnienie mocowań oraz uzupełnienie brakujących elementów. Zabiegi konserwatorskie proponuje się wykonać na miejscu oraz w pracowni, w zależności od możliwości demontażu poszczególnych elementów. Planowane prace wykonane zostaną zgodnie ze sztuką konserwatorską przy użyciu materiałów najwyższej jakości. Podczas całego procesu konserwacji prowadzona będzie szczegółowa dokumentacja fotograficzna poszczególnych etapów.

1. Wykonanie dokumentacji fotograficznej
2. Demontaż wybranych elementów prospektu, w zależności od możliwości
3. Wstępne oczyszczenie obiektu z luźnych zabrudzeń powierzchniowych
4. Wykonanie odkrywek oraz pobranie próbek w celu ustalenia oryginalnej kolorystyki oraz chronologii warstw
5. Usunięcie wtórnych nawarstwień mechanicznie oraz przy pomocy preparatów i mieszanin chemicznych dobranych w trakcie prób

6. Dezynsekcja, np. preparatem PER-XIL 10 firmy Bresciani (Włochy) lub równoważnym
7. Impregnacja drewna, np. preparatem Paraloid B-72 w toluenie lub równoważnym
8. Uzupelnienie ubytków drewna wstawkami z drewna i kitem, np. kitem epoksydowym Araldite SV36 firmy Bresciani (Włochy) lub równoważnym
9. Uzupelnienie ubytków zaprawy kitem, np. kitem akrylowym firmy Tikurilla (Finlandia) lub zaprawą klejowo – kredową, lub równoważnymi
10. Nałożenie werniksu retuszarskiego
11. Uzupelnienie ubytków złocień w technice oryginału, z wykorzystaniem złota płatkowego techniką na pulment
12. Uzupelnienie ubytków warstwy malarskiej farbami o spoiwie akrylowym firmy Marabu (Niemcy) i/lub farbami ketonowymi firmy Maimeri (Włochy), lub równoważnymi
13. Nałożenie werniksu końcowego satynowego
14. Montaż elementów prospektu organowego
15. Opracowanie dokumentacji powykonawczej
